# AXIS Q9307-LV Dome Camera

Giugno 2025

Questo documento tecnico illustra la procedura di pulizia consigliata per il modello AXIS Q9307-LV Dome Camera e descrive i test eseguiti da Axis per verificare che la telecamera vi resista.

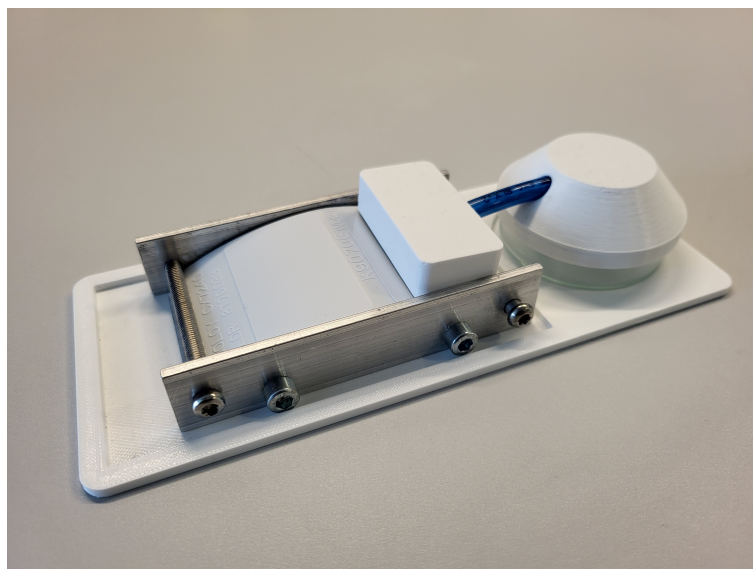
Figura 3.1 *Configurazione per i test di resistenza alla frattura in ambiente attivo.*

In un test ESC, un campione del materiale viene sottoposto a una sollecitazione meccanica esponendolo contemporaneamente alla sostanza chimica selezionata. Durante il test, il campione viene controllato periodicamente per individuare eventuali crepe, alterazioni di colore e altri difetti. Al termine della prova, il campione viene valutato nuovamente per individuare difetti.

I test ESC sono stati eseguiti configurando la macchina secondo le normative di settore. Le parti testate sono state esposte alle sollecitazioni meccaniche richieste dalla norma.

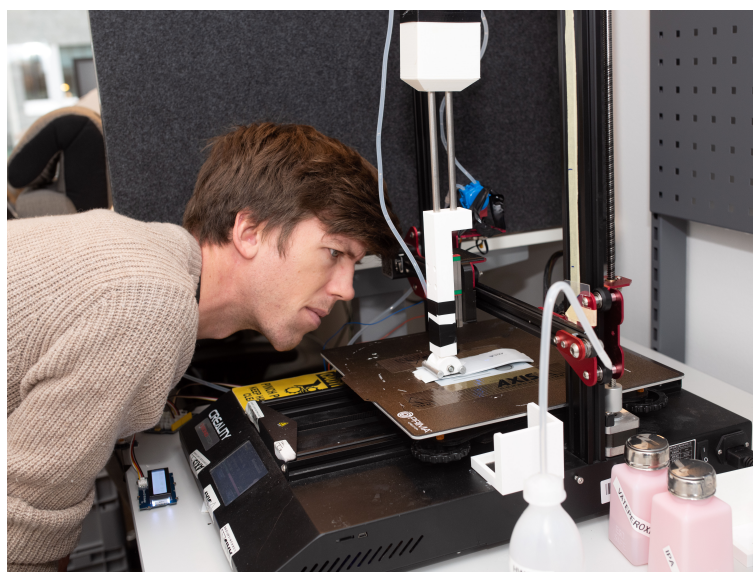
Figura 3.2 *La simulazione di pulizia. I campioni vengono strofinati con un panno fissato su un braccio mobile automatico.*

Campioni della custodia e della cupola del modello AXIS Q9307-LV Dome Camera sono stati montati su un'apparecchiatura automatica che li strofina ripetutamente con un panno morbido imbevuto della sostanza chimica selezionata. La procedura è stata eseguita con la pressione utilizzata normalmente per la pulizia, inumidendo il panno a cadenza regolare. I campioni sono stati testati per almeno 1850 cicli, che corrispondono a una pulizia quotidiana per cinque anni.

Al termine dei test, i campioni sono stati valutati per individuare graffi, crepe, scolorimento, usura del logo e altri difetti.
