ホワイトペーパー

# 一般的な洗浄剤に対する耐薬品性

AXIS Q9307-LV Dome Camera

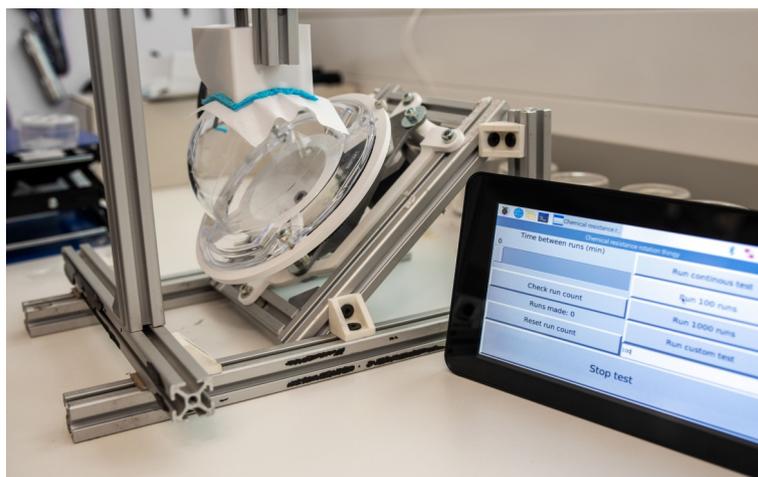
Figure 1. 耐環境応力亀裂性試験のセットアップ。ここでは試験サンプルとしてカメラドームを使用します。

ESC試験では、材料の試験サンプルは、選択された化学薬品への曝露と組み合わせて、機械的ストレスにさらされます。試験中、サンプルはひび割れ、変色、その他の欠陥がないか定期的に管理されます。試験完了後、サンプルに欠陥がないか再度評価されます。

ESC試験は、既存の業界標準に基づいたセットアップで実施しました。試験部品は、規格に従って要求されるのと同じレベルの機械的ストレスにさらしました。

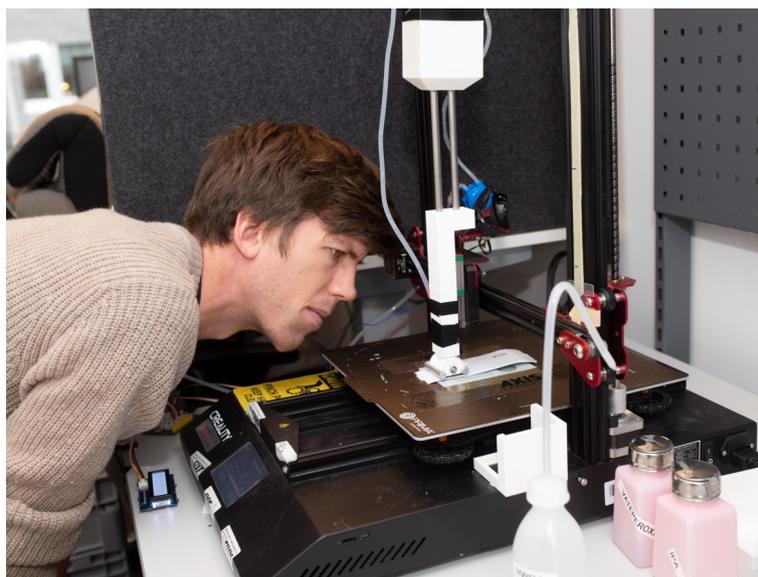
Figure 2. クリーニングシミュレーションのセットアップ。自動可動アームに取り付けられた布で、サンプルを拭き取ります。

AXIS Q9307-LVドームカメラのケーシングとドームのサンプルは、選択した化学薬品を染み込ませた柔らかい布で繰り返し拭き取る自動試験装置に取り付けられます。拭き取りは一般的なクリーニングでかかる圧力を使用して行い、布は定期的に化学溶液で湿らせています。サンプルでは、最低1,850サイクルのテストが行われました。これは、5年間の毎日のクリーニングに相当します。

試験完了後、サンプルは傷、ひび割れ、変色、ロゴタイプの摩耗、その他の欠陥を評価します。
