WHITE PAPER

# Resistência química a agentes de limpeza comuns

Câmera dome AXIS Q9307-LV

Dezembro 2023

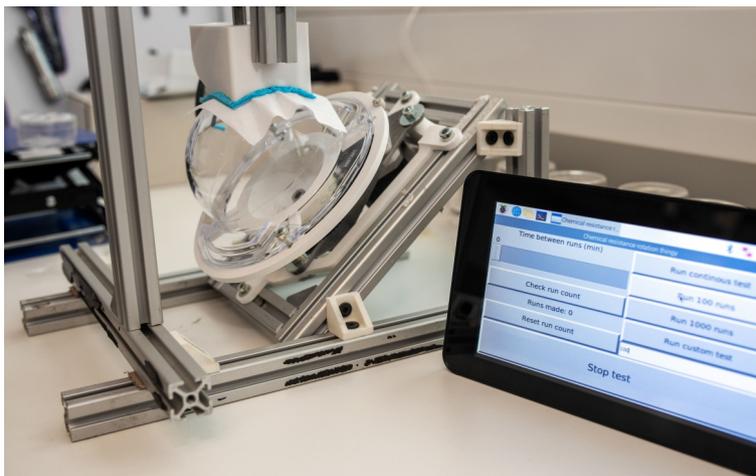
Figure 1. Configuração para testes de resistência à fissuração por tensão ambiental, aqui com a câmera dome como amostra de teste.

Em um teste ESC, uma amostra de teste do material é submetida à tensão mecânica em combinação com a exposição ao produto químico selecionado. Durante o teste, a amostra é periodicamente controlada quanto a rachaduras, mudanças de cor e outros defeitos. Após a conclusão do teste, a amostra é novamente avaliada quanto a defeitos.

Os testes ESC foram realizados com uma configuração baseada nos padrões industriais existentes. As peças testadas foram expostas ao mesmo nível de estresse mecânico exigido pela norma.

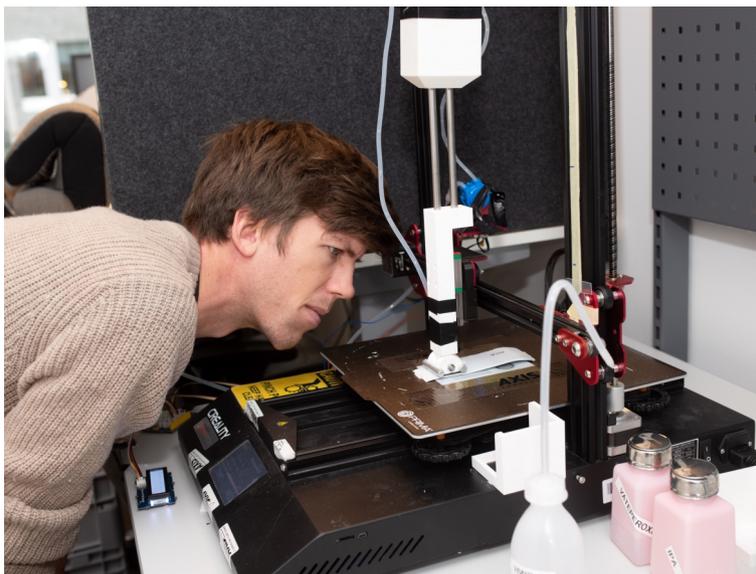
Figure 2. Configure para a simulação de limpeza. As amostras são limpas com um pano montado em um braço móvel automático.

Amostras da caixa de proteção e da Câmera dome AXIS Q9307-LV foram montadas em um equipamento de teste automatizado que limpou repetidamente as amostras com um pano macio saturado com o produto químico selecionado. As passadas foram feitas com pressão típica de limpeza, e o pano foi saturado regularmente. As amostras foram testadas durante um mínimo de 1.850 ciclos, o que corresponde à limpeza diária durante cinco anos.

Após a conclusão dos testes, as amostras foram avaliadas quanto a arranhões, rachaduras, descoloração, desgaste do logotipo e outros defeitos.
